ASUNTO: Informe de auditoría al proceso de Gestión para la Soberanía, seguridad alimentaria y nutricional.

INFORME DE AUDITORIA INTERNA

27-10-2015

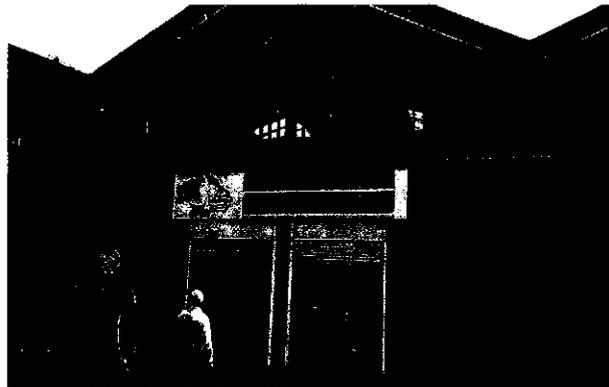
Evidente estado de deterioro y falta de mantenimiento general

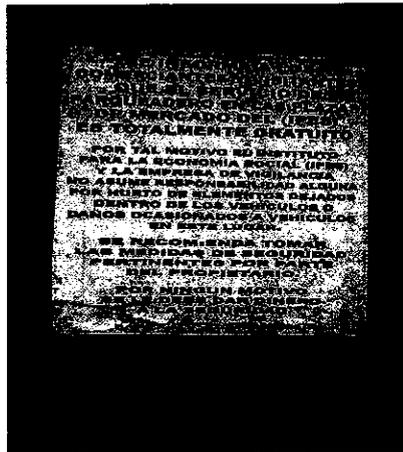
Parqueadero sin funcionar y aviso indicando que el servicio no se cobra.

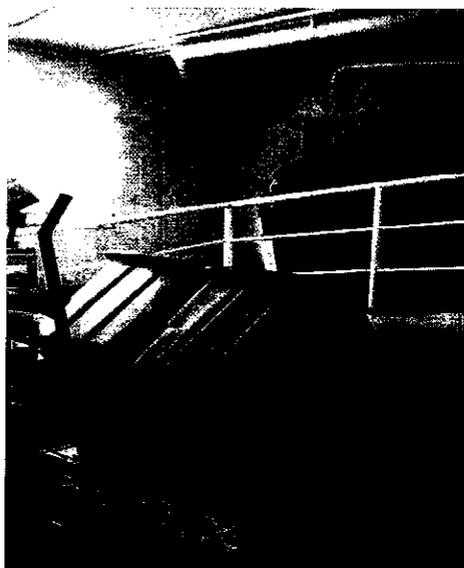
Los practiwagon existentes están dañados y los nuevos no funcionaron por sus dimensiones. Los puntos ecológicos están en funcionamiento.

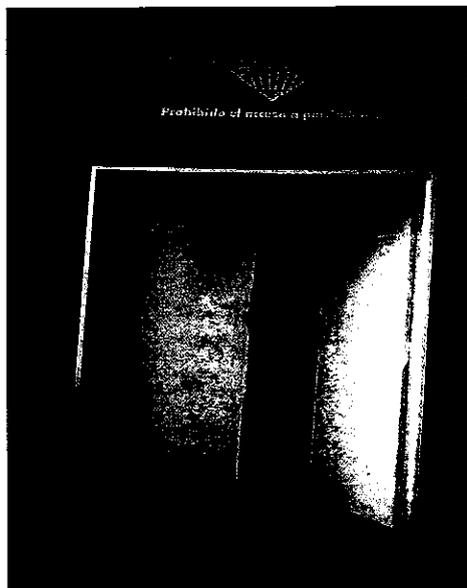
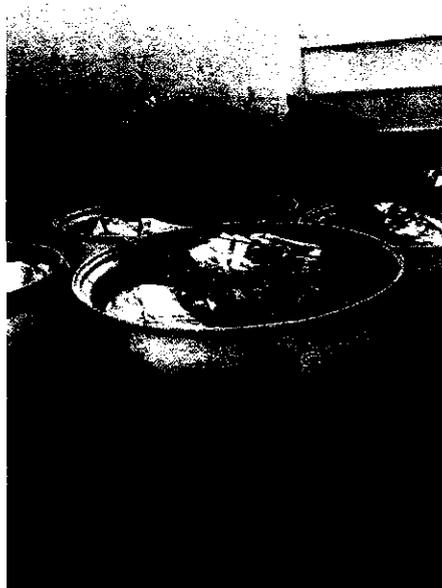
Se está realizando la ruta selectiva para la recolección de residuos orgánicos; no se está separando el reciclaje ni se está llevando el reporte de los residuos ordinarios.

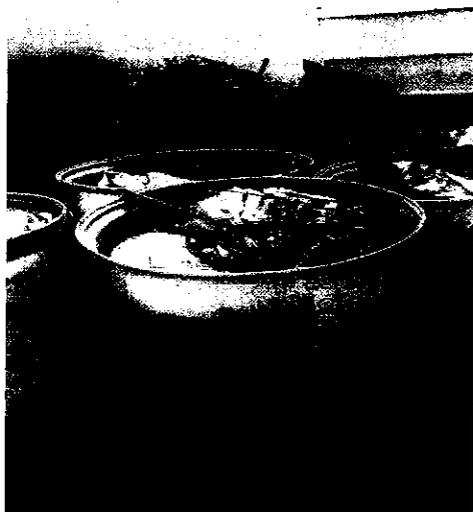
Shut de basuras donde se evidenció el almacenaje de residuos orgánicos y material de reciclaje al igual que los compactadores sin funcionar.
