ASUNTO: Informe de auditoría al proceso de Gestión para la Soberanía, seguridad alimentaria y nutricional.

INFORME DE AUDITORIA INTERNA

27-10-2015

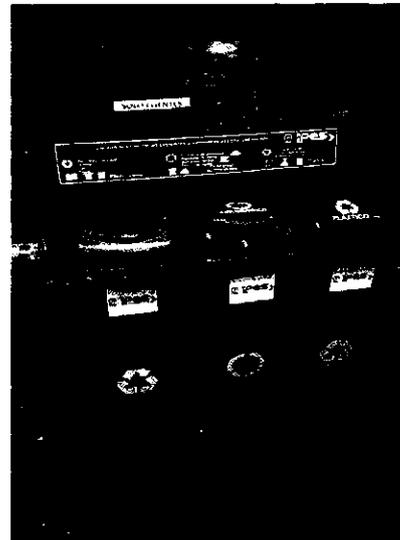
Puntos ecológicos en funcionamiento

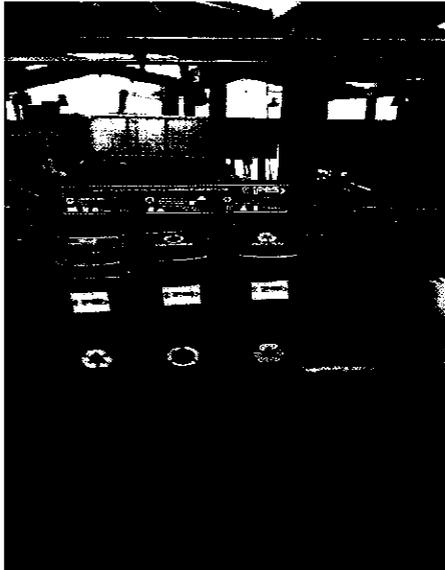
Uno de los puntos ecológicos instalados en la plaza

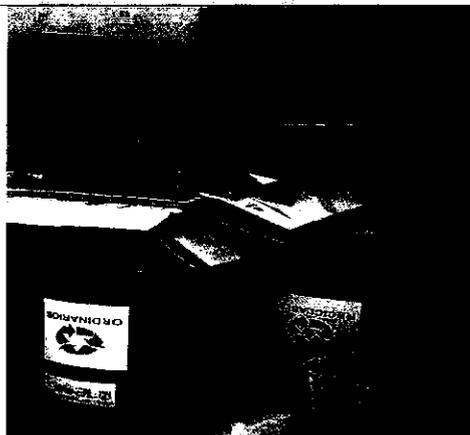
Cuarto de basuras y almacenamiento de material para reciclaje.

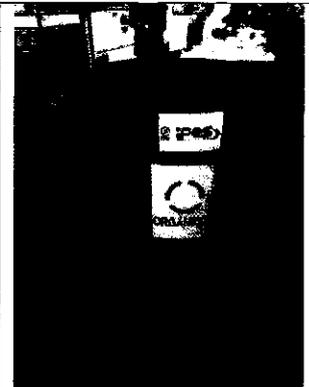
1.12.1.1. BIOLÓGICO

Los animales expuestos por los comerciantes tienen espacios definidos para su movilidad y durante la visita se observan condiciones adecuadas de mantenimiento y limpieza de desechos, lo cual evita vectores que pongan en riesgo otros animales o personas del lugar.

En las zonas comunes de la plaza de mercado, así como los puestos de los comerciantes se observa recolección apropiada de residuos biológicos.

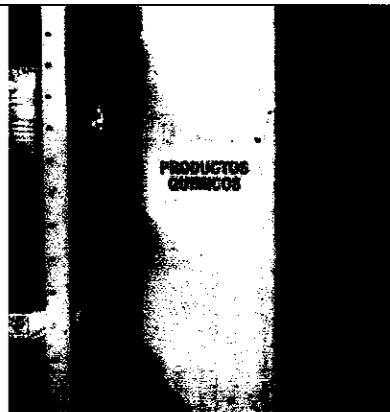
Aunque como se observa en las imágenes, los productos químicos están en una zona señalizada, también es importante resaltar que están contiguos a material altamente inflamable como son los archivos, documentos de trabajo de la plaza y químicos, lo cual en caso de emergencia, en caso de presentarse una conflagración presentan una menor posibilidad de ser controlada rápidamente, dada la mezcla de materiales que intervienen en la combustión
